MINISTERIO DE CULTURA CUSCO

INFORME ANUAL DE OBRA 2015 PRE LIQUIDACION

*OBRA: RESTAURACIÓN Y PUESTA EN VALOR DEL M·PRE ·H·
DEL PARQUE ARQUEOLOGICO DE TIPON SECTOR PUKARA ALTO*

Componente de infraestructura (meta - 015)

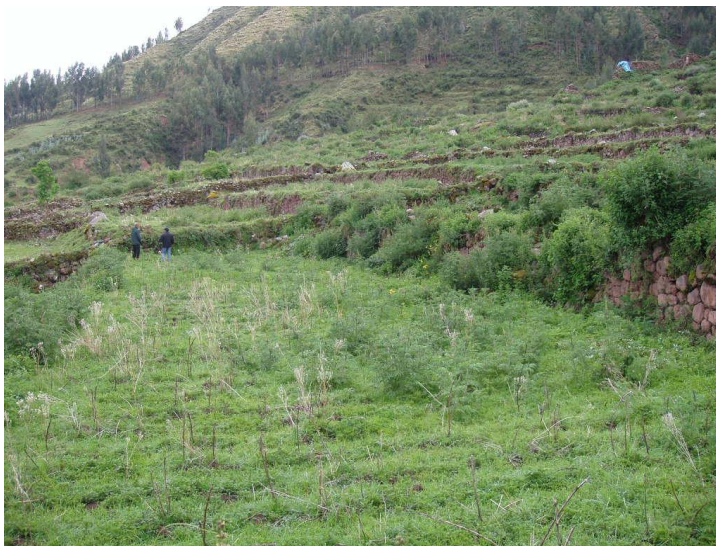
ANDEN X.- El muro de contención de este andén que presenta un desarrollo en “L” es bastante largo, cuya altura promedio es de 2.30 mts aproximadamente del cual los dos tercios mantiene el muro original y el tercio superior ha sufrido el colapso del muro habiéndose restituido en forma precaria en unos casos reutilizando los elementos líticos y en otros con material nuevo, esta restitución es temporal y está hecha a manera de una pirca., La cabecera de muros no está tratada, filtrando el agua de lluvias deteriorando el interior de los muros (núcleo).

con segmentos originales, en buen estado, otros pandeados y un gran porcentaje sobre todo en las cabeceras de muros donde el muro original ha colapsado, se aprecia que ha sido restituido en forma precaria, la altura promedio de este muro es de 2.30 mts Se puede apreciar además que los niveles y acabados de la superficie de la plataforma del andén han sido alteradas, se han modificado, por el incremento en la altura del nivel original.

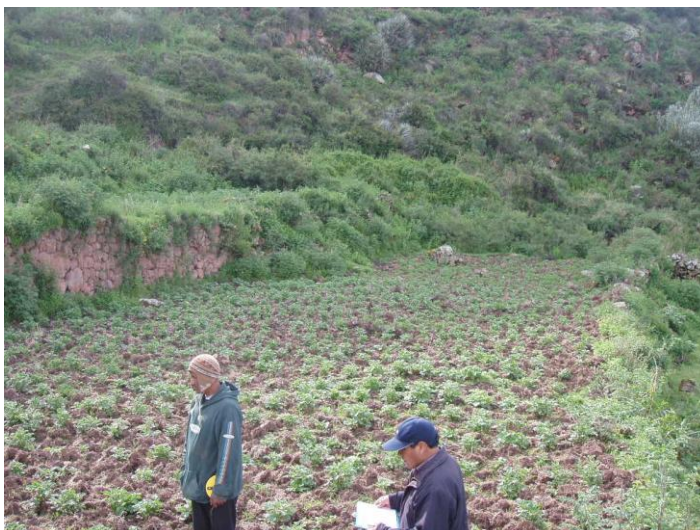
El andén se encuentra en buen estado de conservación, la superficie es ligeramente regular con algunas ondulaciones producto de los sembríos efectuados recientemente, el muro de contención de este andén mantiene su estructura original en gran porcentaje, sin embargo existen pequeñas áreas donde el muro ha colapsado principalmente a nivel de cabecera de muros mientras que otros segmentos las piedras de las cabeceras de muros están movidas por el deterioro del mortero, causado principalmente por la humedad durante la temporada de lluvias y la pérdida de la protección en las cabeceras de muros, el lado derecho existe una área grande con restos de piedra y maleza, separada del andén por un muro armado con una pirca de piedras producto del colapso del muro de andenes.

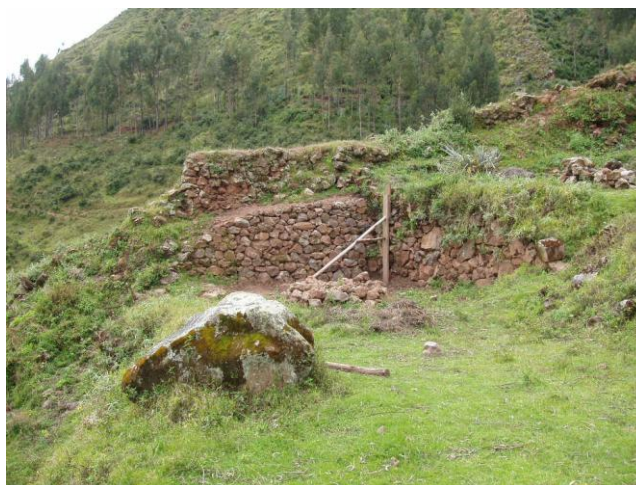
Superficie ligeramente irregular se observa que el muro de contención con más del 70% de las piedras de aparejo simple casi rustico, el muro de la muralla con el núcleo a la vista y restos de la piedra del muro colapsado al pie.

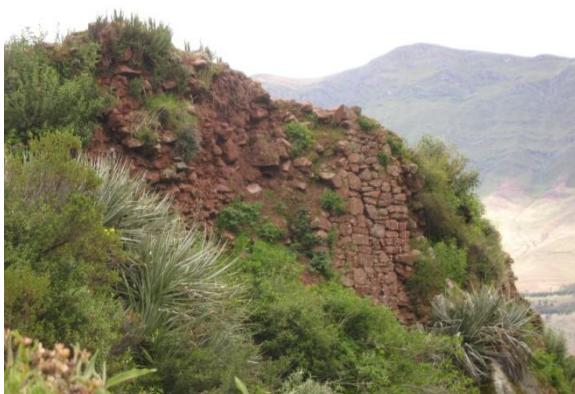
MURALLA.- La muralla se encuentra en mal estado de conservación, se ha perdido casi el 85%, de sus estructura, quedando solo el núcleo en casi toda la muralla los segmentos que conservan las caras externas del muro están ubicadas adyacentes a los andenes XXXVIII, XXXIX, XL, y representan porcentajes pequeños, mientras que la cara interior del muro original, solo quedan restos originales en

la base cubiertos de desmonte y piedras producto del colapsamiento del muro, la parte superior de esta cara del muro se observa restos del núcleo únicamente, variando la altura por sectores, en los andenes XXXVIII, XXXIX, XL es donde se ha conservado la altura original, a partir de estos andenes hacia abajo la muralla presenta una altura más pequeña, con un promedio de 1.9 a 2.50 mts. Es necesario indicar que la sección original de la muralla no se evidencia en forma clara en ninguno de los puntos de su recorrido, pues en casi toda su extensión existen áreas colapsadas y otras
