MINISTERIO DE CULTURA CUSCO

INFORME ANUAL DE OBRA 2015 PRE LIQUIDACION

*OBRA: RESTAURACIÓN Y PUESTA EN VALOR DEL M·PRE ·H·
DEL PARQUE ARQUEOLOGICO DE TIPON SECTOR PUKARA ALTO*

Componente de infraestructura (meta - 015)

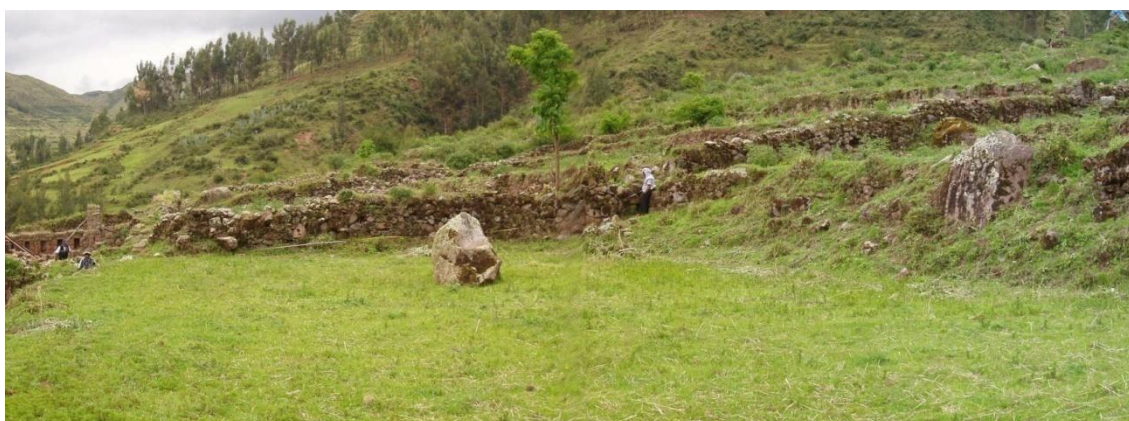
ANDEN XI.- Con características similares al anterior andén, conserva el 40 % del muro original el resto ha colapsado o ha sido restituido con material nuevo y reutilizando el material colapsado, en toda la longitud del andén al pie del muro se encuentra el material colapsado cubierto de tierra.

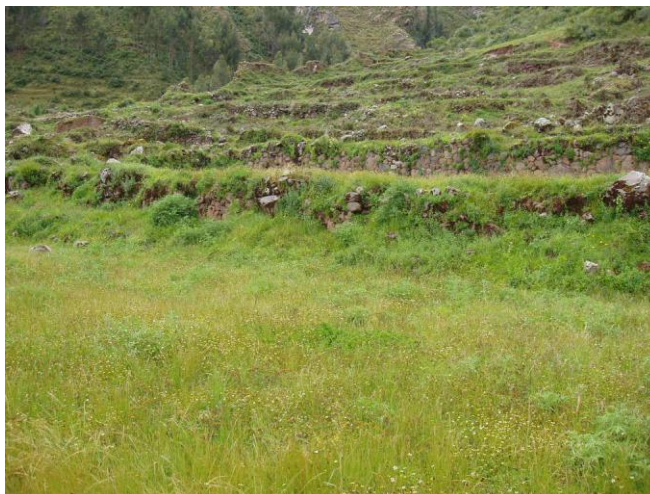
ANDEN XIX.- Con sección similar al andén 11, de forma rectangular dimensiones de 31.23 MTS x 21.03 MTS, con dos muros de contención el longitudinal construido en piedra con aparejo concertado del tipo celular trabajado con piedras grandes de 0.35 x 0.45 mts aproximadamente esta dimensión se incrementa ligeramente en las piedras de la base, se aprecia que en tres tramos ha colapsado parte del muro, uno de los segmentos al inicio del muro, donde posiblemente se ubicaba el canal de piedra vertical, donde además se encuentra una piedra muy grande de aproximadamente 1.50 x 1.4 mts que aparentemente proviene de un desplazamiento del cerro, al extremo opuesto finalizando el muro se aprecia que se ha perdido parte del muro de contención es posible que este haya sido desmontado a propósito para conformar el sendero peatonal por donde transitan las personas que viven en este sector.

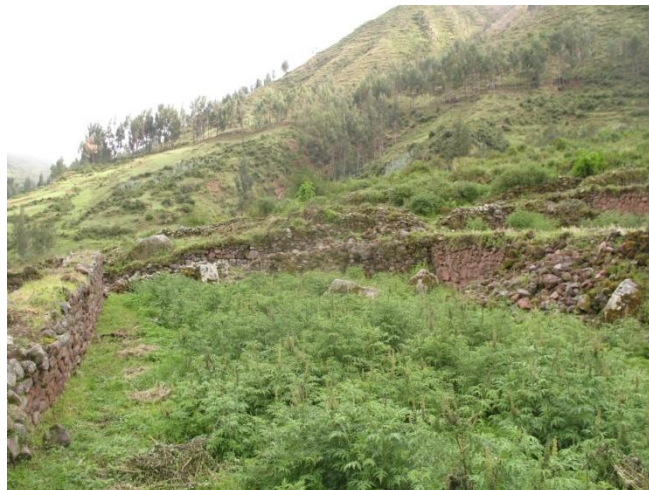
ANDEN XII.- Este anden mantiene las dimensiones y disposición originales, en su plataforma cuya superficie es regular, por el lado sur limita con los recintos ubicados en esta plataforma, teniendo la función de muros de contención los muros de dos recintos, cuya altura sobrepasa el nivel de piso del andén XII, el otro muro de contención ubicado en el lado este, que separa del andén XI, está conformado por un muro de de piedra, bastante alterado, con áreas grandes colapsadas y restituidas provisionalmente, la esquina colindante con el andén XI y IX, ha perdido parte de sus elementos líticos, mientras que el resto, casi el 75% ha colapsado habiéndose restituido con las piedras originales, a modo de un pircado, solo existe pequeño segmento en la base y al final cuyo muro es original de aparejo concertado, en mal estado con sus elementos líticos aflojados.

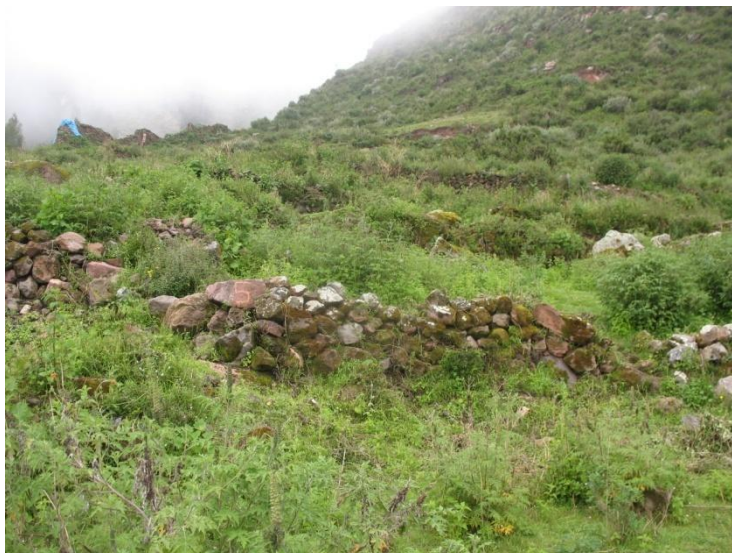
ANDEN XXIV.- Este anden ha sufrido modificaciones en su distribución original, el muro de contención del andén superior, se ha construido con piedra pircadas que invade el espacio original, de tal manera que se ha ampliado el andén superior siguiendo una disposición curva, reduciendo la superficie del andén 5, así mismo ha sido alterada la superficie, la misma que actualmente es bastante irregular, con pendientes pequeñas a partir de la mitad de este anden, a partir de este anden la configuración espacial se ha perdido, posiblemente se haya producido un deslizamiento del cerro desde la parte superior cubriendo gran parte de los andenes superiores especialmente de aquellos que se

encuentran pegados al cerro, cuya superficie ha sido modificada alterando la topografía y el escalonamiento de este sector. El muro de contención del andén superior se ha perdido quedan algunas evidencias, sobre las cuales se ha construido un muro pircado, con carácter provisional, con lo que ha perdido la conformación espacial del conjunto.

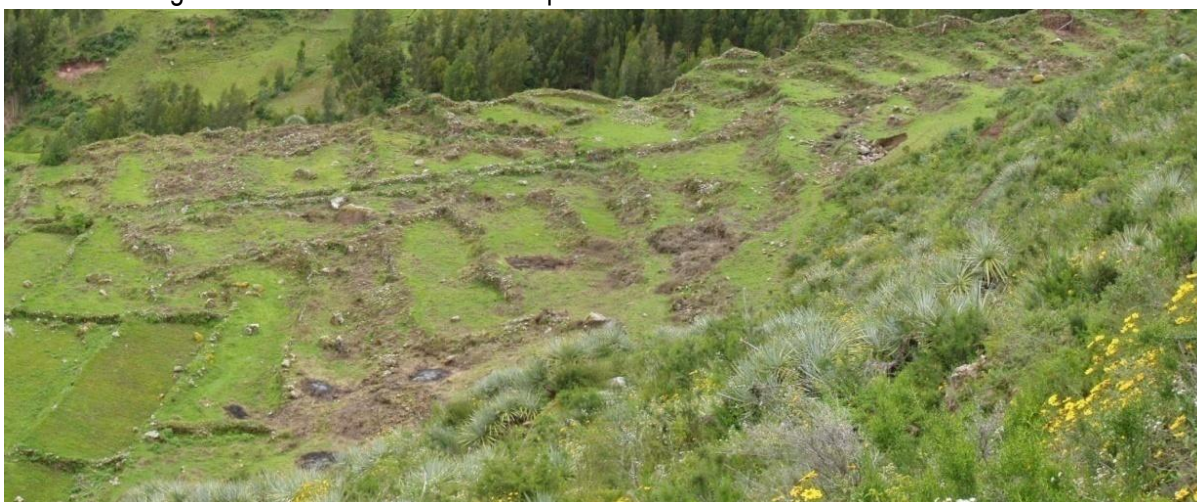
ANDEN XIII.- El muro de contención está conformado por piedras pircadas donde no se puede apreciar si existen muros originales el sector ha sido alterado, estas piedras pircadas, agrupadas en forma muy precaria, cubiertas de abundante vegetación, a él se adosa en forma perpendicular dos muros que forman parte de un ambiente posiblemente un recinto, también en mal estado de conservación.

La plataforma tiene la superficie irregular con abundante vegetación, la forma del andén es asimétrica, con un desarrollo sinuoso tanto en el muro de contención de este anden como en el muro de contención longitudinal del andén inmediato superior

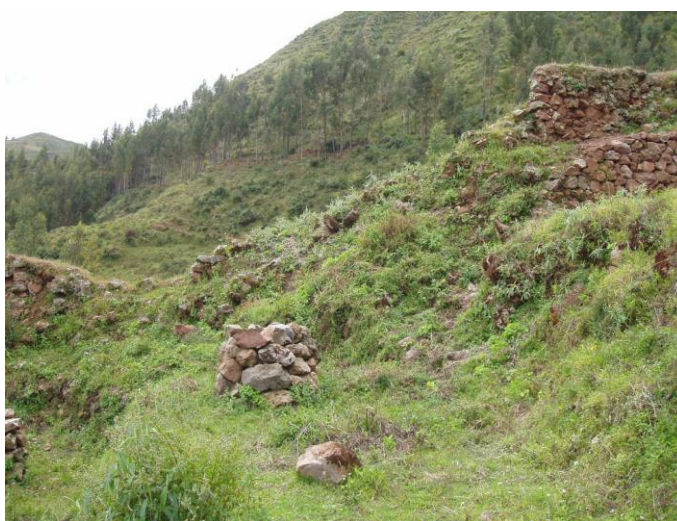
ANDEN XXXVI.- de superficie regular, sin vegetación, el muro de contención mantiene el 90% del muro de piedras pircado, en mal estado de conservación, con el mortero separado de las piedras, esta pandeado por la presencia de humedad y la falta de mantenimiento, requiere ser restaurado, en su integridad debe ser desmontado y restituido,

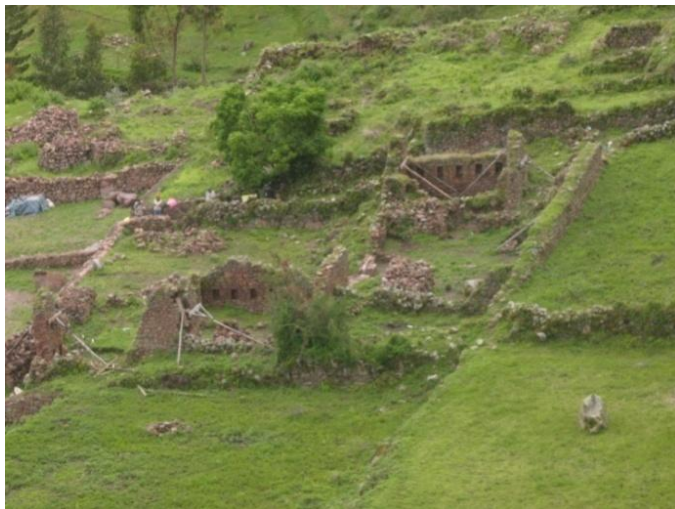
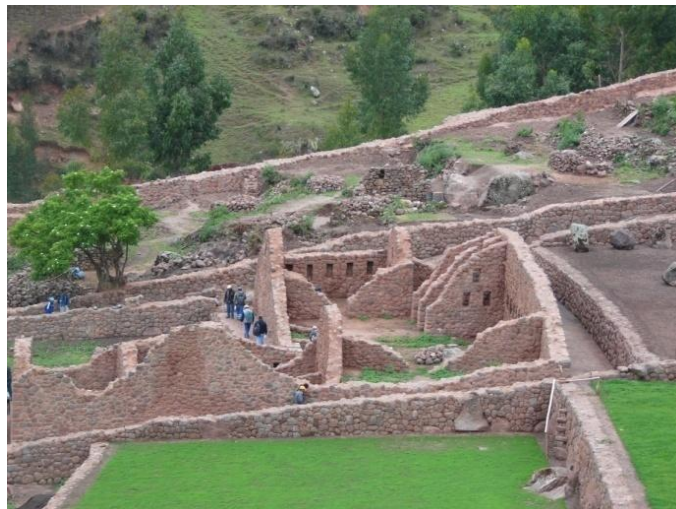
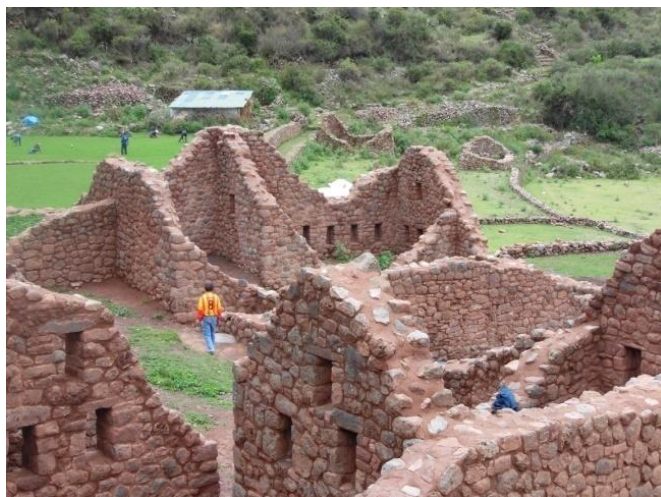
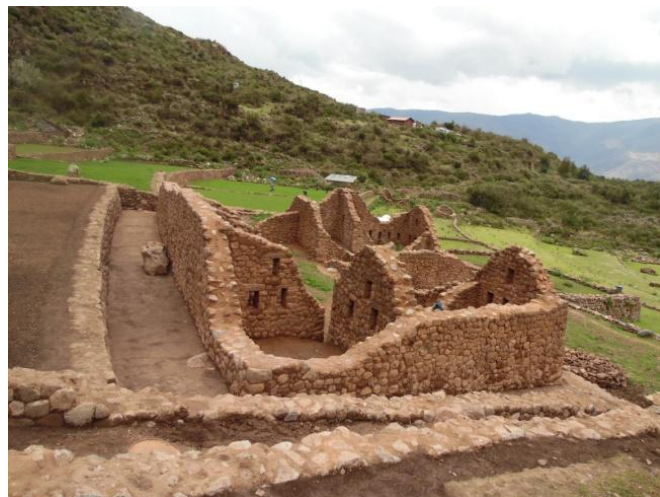
MURALLA.- La muralla se encuentra en mal estado de conservación, se ha perdido casi el 85%, de sus estructura, quedando solo el núcleo en casi toda la muralla los segmentos que conservan las caras externas del muro están ubicadas adyacentes a los andenes XXXVIII, XXXIX, XL, y representan porcentajes pequeños, mientras que la cara interior del muro original, solo quedan restos originales en

la base cubiertos de desmonte y piedras producto del colapsamiento del muro, la parte superior de esta cara del muro se observa restos del núcleo únicamente, variando la altura por sectores, en los andenes XXXVIII, XXXIX, XL es donde se ha conservado la altura original, a partir de estos andenes hacia abajo la muralla presenta una altura más pequeña, con un promedio de 1.9 a 2.50 mts. Es necesario indicar que la sección original de la muralla no se evidencia en forma clara en ninguno de los puntos de su recorrido, pues en casi toda su extensión existen áreas colapsadas y otras

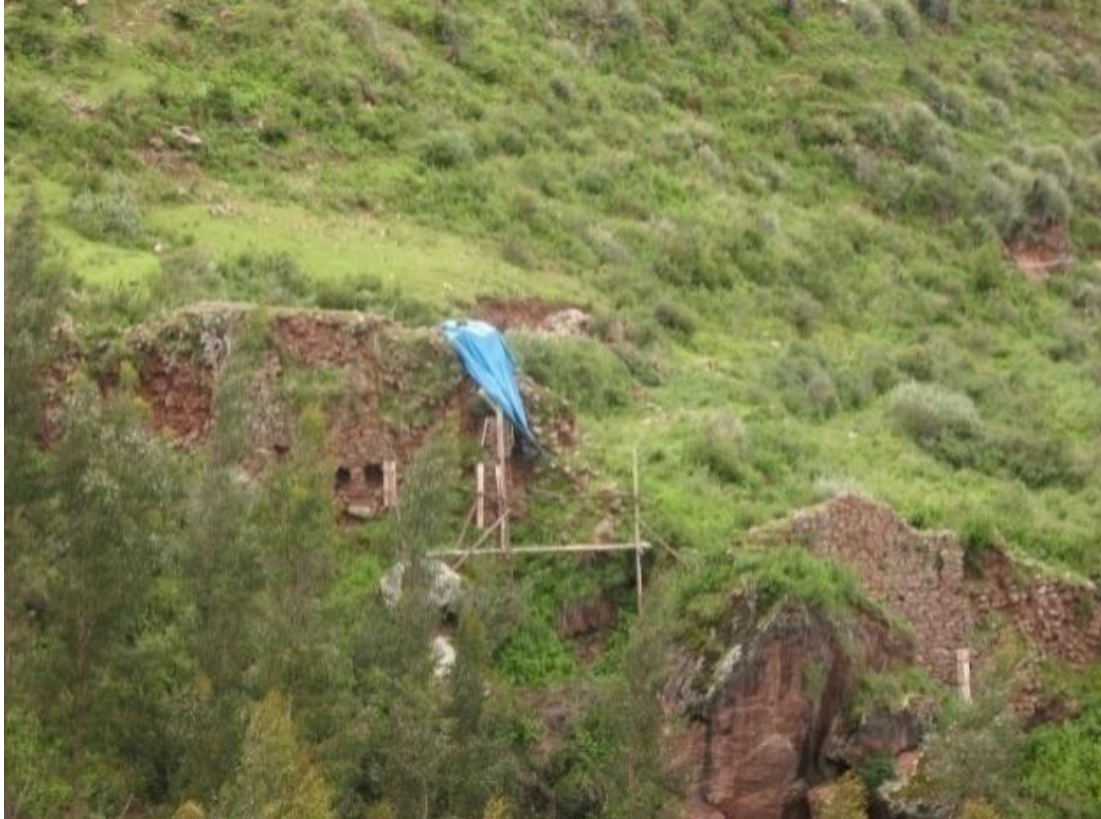
cubiertas con escombros lo que no permite determinar con exactitud su sección, así mismo no quedan restos originales del acabado en las cabeceras del muro. A la altura del acceso ya se están realizando la intervención de la muralla pero, primero se realizo la estabilización de taludes con la construcción de

muros de contención, como propuesta estructural que está estipulado en el expediente integral, también se está realizando estabilización de rocas inestables porque esto hace que la muralla colapse al deslizarse dichas rocas. Es urgente la estabilización de las rocas, la lluvia el agua es el peor enemigo de la muralla, y si no se comienza con los trabajos restaurativos esto colapsara sin que podamos hacer nada.
